## CASO PRÁCTICO - REPARACIÓN DE CUBETO DE CONTENCIÓN DAÑADO POR ATAQUE QUÍMICO

### Reparación y protección de cubeto de contención con ácido clorhídrico.

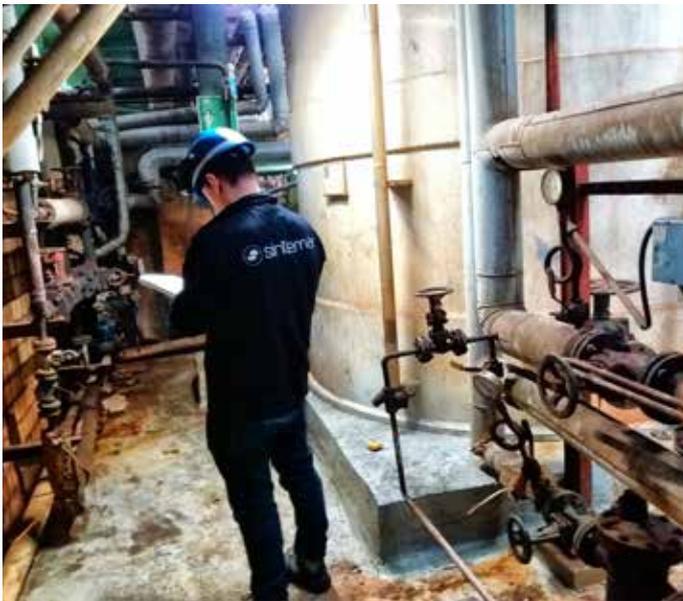
El hormigón del cubeto de contención estaba contaminado como consecuencia de los continuos derrames de **ácido clorhídrico al 33%** utilizado en la planta siderúrgica del cliente. El recubrimiento existente estaba totalmente levantado y las losetas despegadas con las juntas dañadas.

Estado inicial del cubeto de contención con ácido clorhídrico y estudio de la situación por parte del técnico de SINTEMAR.

Tras estudiar el caso, los técnicos de SINTEMAR descartaron una reparación parcial de las zonas más afectadas. La solución final consistió en el saneado, reconstrucción y protección mediante recubrimiento antiácido **DEVCON Epoxy Coat 7000AR** ofreciendo excelente resistencia frente al ataque químico incluyendo ácido clorhídrico al 37%.

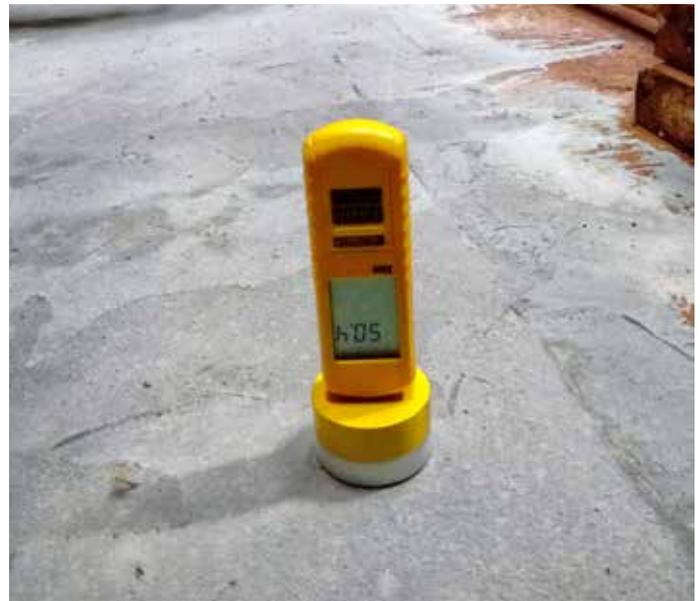
Saneado, limpieza y reconstrucción del hormigón contaminado.

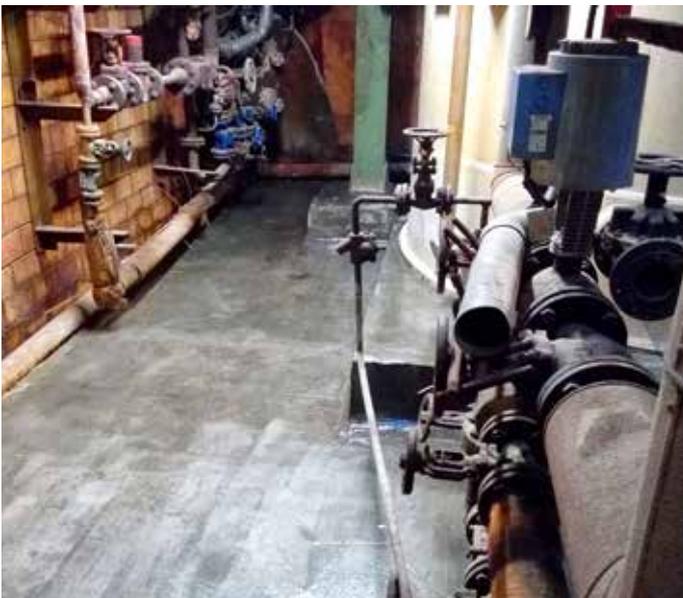
Aplicación de la imprimación sellante **DEVCON Epoxy Sealer 100**.

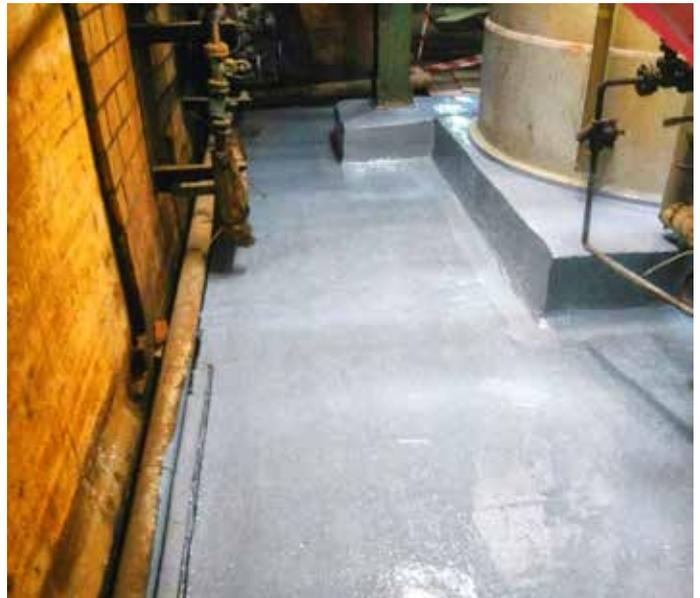
Estado final del cubeto después de aplicar el recubrimiento de protección **DEVCON Epoxy Coat 7000AR**.
