CASO PRÁCTICO - REPARACIÓN DE TOLVAS A SILO

Reparación y protección de tolvas en una planta de Biomasa mediante DEVCON Dfense Blok

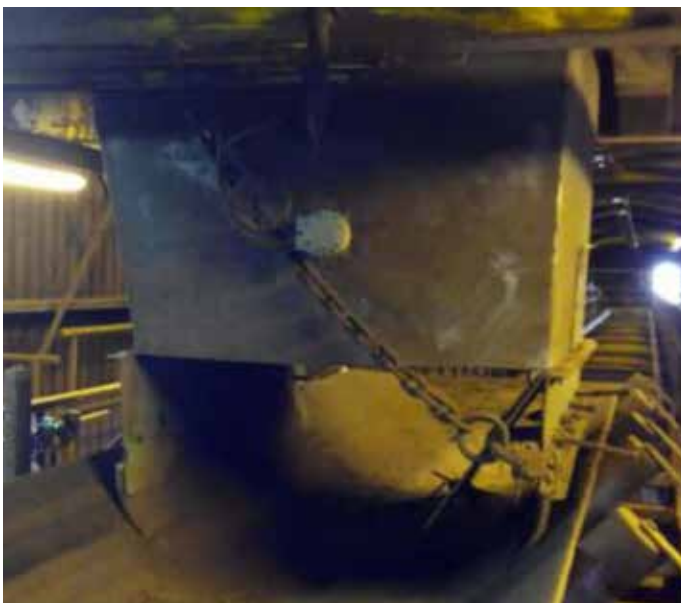
Tolva de caída de biomasa a silo.

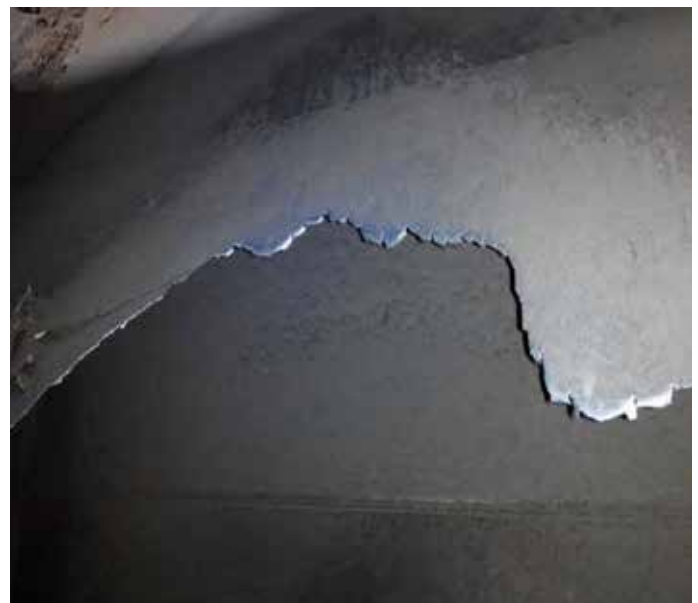
Las tolvas a silo de la planta de generación de electricidad con Biomasa del cliente presentaban daños por abrasión e impacto y requerían una reparación. Su ubicación, en una zona con atmósfera explosiva ATEX por presencia de polvo combustible, descartó la reparación mediante corte y soldadura por lo que el equipo técnico de SINTEMAR propuso la utilización de **DEVCON Dfense Blok** como material de protección frente a abrasión e impacto.

Comprobación de la chapa soldada como protección después de 4 meses de operación. Se aprecian importantes signos de desgaste.

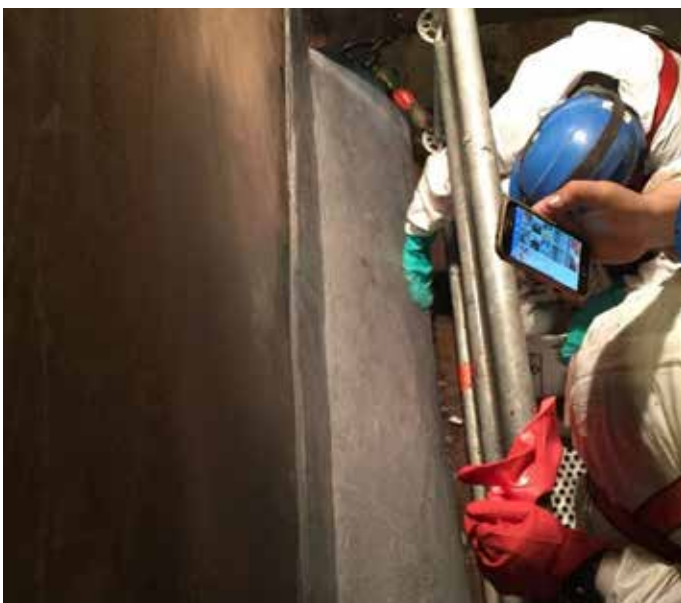
Aplicación del recubrimiento de protección Devcon Dfense Blok, sin necesidad de soldadura.

Los técnicos aplicaron el recubrimiento de resina de alúmina cerámica en la parte interior de la tolva. Esta pasta cerámica con grano de alúmina tiene una excelente resistencia a la abrasión por su dureza y capacidad de elongación.

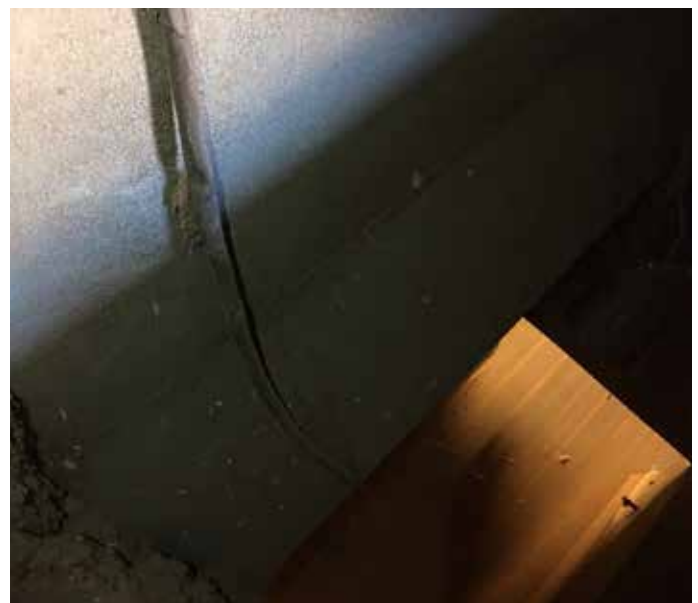
Comprobación del estado del recubrimiento Devcon Dfense Blok después de 1 año de operación. Se aprecia mínimo desgaste.
