# grouting y anclaje de maquinaria

con resinas epoxi **Chockfast**

**REFERENCIAS MINERÍA**

# rehabilitación de cimentaciones y grouting de equipos nuevos en minas

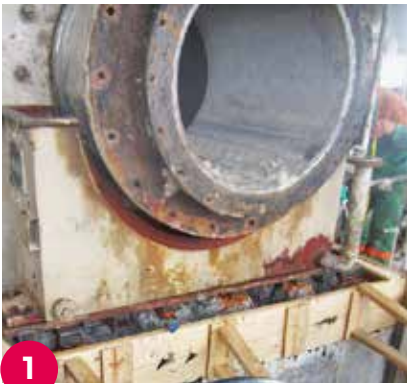
**1**  
Rehabilitación de la chumacera de descarga en un molino de barras.  
**Minera "Roca Rodando", Hermosillo, México.**

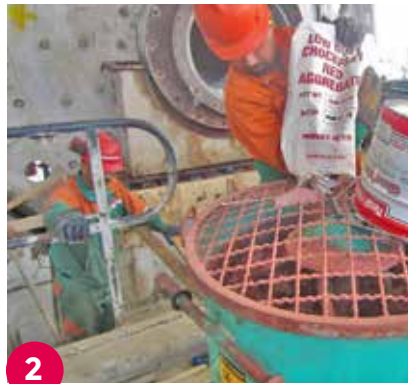
**2**  
La unidad mostraba desprendimiento del grout cementoso, alto grado de oxidación de la placa y agrietado de la columna base.

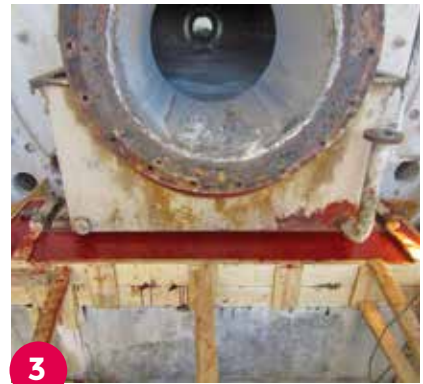
**3**  
La base se rehabilitó con la resina epoxi *Chockfast Rojo*. En la imagen, detalle del encofrado durante la aplicación.

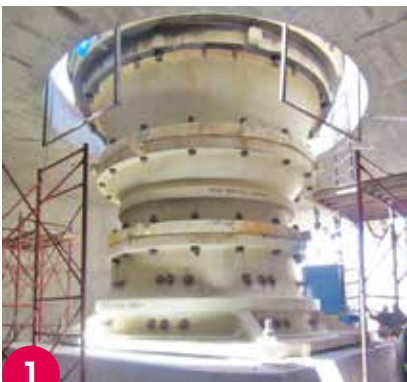
**1**  
Instalación de una trituradora giratoria marca METSO.  
**Mina de Cobre, Grupo México, Cananea, México.**

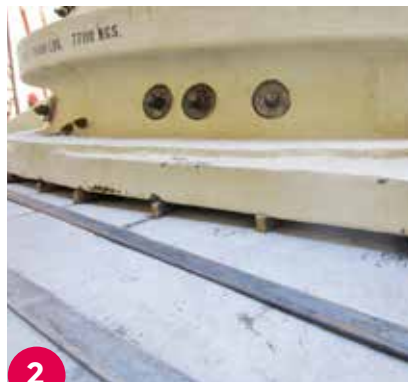
**2**  
La nueva unidad se instaló sobre tacos de resina epoxi *Chockfast Naranja*. En la imagen, detalle del encofrado para realizar los tacos de resina.

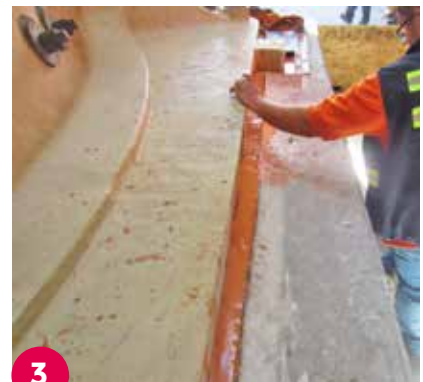
**3**  
En la imagen, detalle del vertido de la resina en el taqueado.

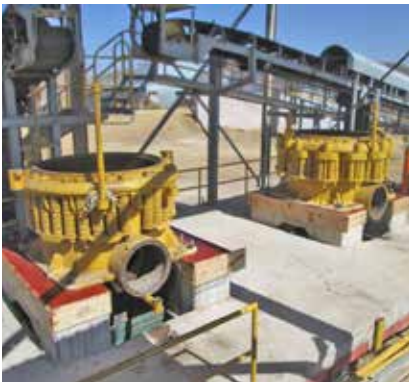
Preparación de nuevos barrenos para los pernos de anclaje y re-grouteo con resina epoxi *Chockfast Rojo* de las trituradoras por cambio de ubicación.  
**Unidad minera "La Plata", México.**

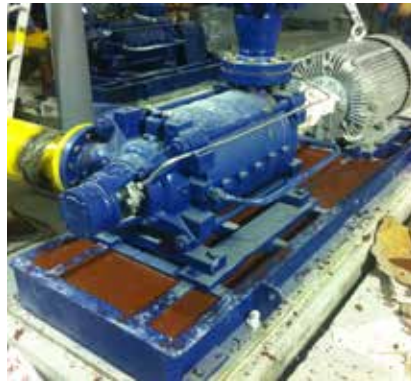
Relleno del skid de dos bombas con la resina epoxi *Chockfast Rojo* para eliminar las vibraciones que presentaban.  
**La mina "El Roble", México.**

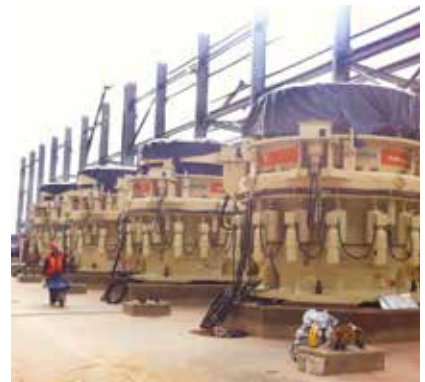
Fijación de 14 trituradoras con la resina epoxi *Chockfast Rojo*.  
**Proyecto de ampliación de la mina "Buenavista del Cobre", Cananea, México.**

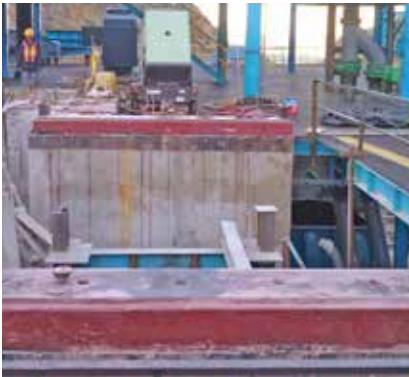
Instalación de base de molino con la resina epoxi *Chockfast Rojo*.  
**Unidad minera "San Francisco del Oro", México.**

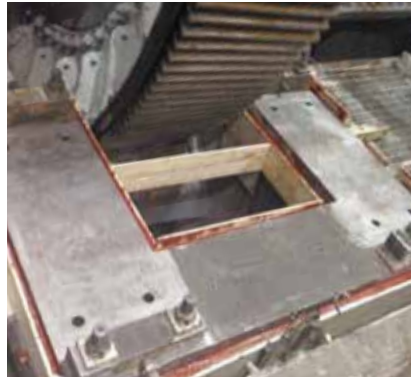
Rehabilitación de las cimentaciones de apoyo de los piñones de 6 molinos con la resina epoxi *Chockfast Rojo*.  
**Mina "Buenavista del Cobre", Cananea, México.**

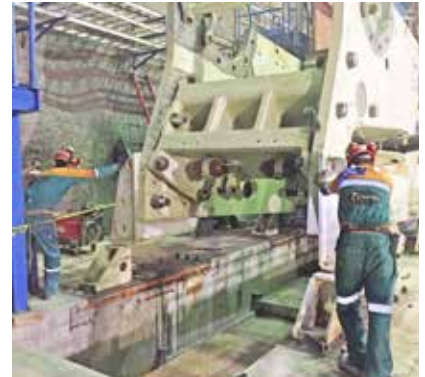
Grouting de los equipos de trituración y sus motores con resina epoxi *Chockfast Rojo* y *Chockfast Naranja*.  
**Unidad "Tayahua", Zacatecas, México.**

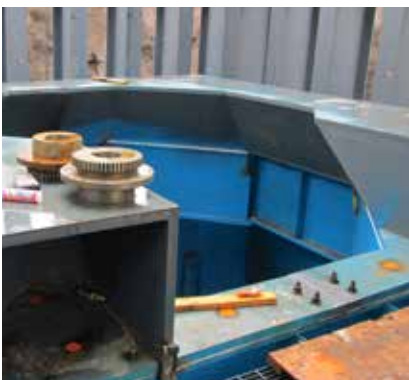
Instalación y montaje de una quebradora giratoria primaria con *Chockfast Naranja*. **Unidad "El Coronel", Minera Real de Ángeles, México.**

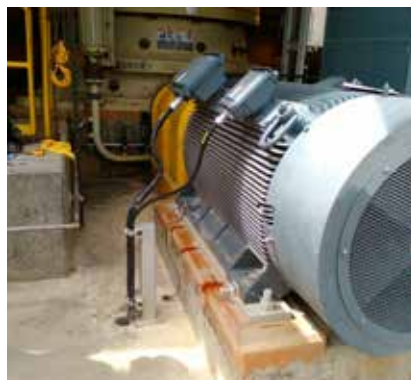
Taqueado de los equipos de trituración y motores eléctricos con la resina epoxi *Chockfast Naranja*.  
**Mina de metales preciosos "Media Luna", México.**

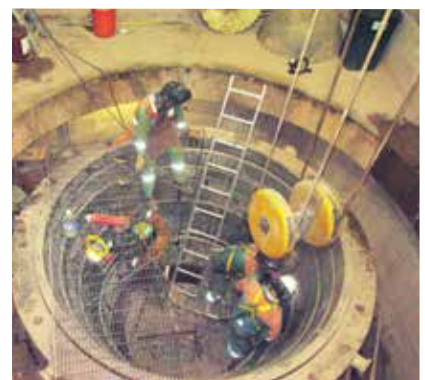
Regrouteo con resina epoxi *Chockfast Rojo* de la trituradora giratoria METSO por hundimiento de los puntos de apoyo.  
**Unidad "Milpillás", Minera La Parreña, México.**

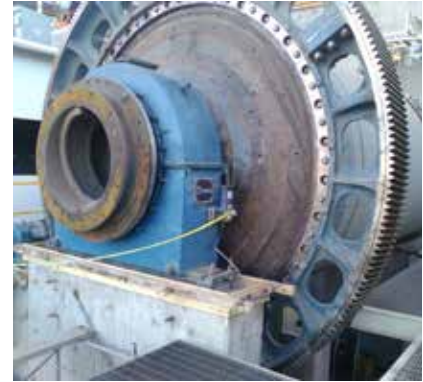
Rehabilitación de bases de molino con resina epoxi *Chockfast Rojo*.  
Unidad "La Encantada", Grupo First Majestic, Coahuila, México.
