CASO PRÁCTICO - RECONSTRUCCIÓN Y PROTECCIÓN DE VÁLVULA MARIPOSA

Reconstrucción y protección de válvulas de mariposa con DEVCON Cerámico a brocha.

SINTEMAR ha realizado un trabajo de reconstrucción y recubrimiento de protección de dos válvulas de mariposa dañadas en contacto con agua de mar. Las válvulas mostraban importantes signos de desgaste por corrosión.

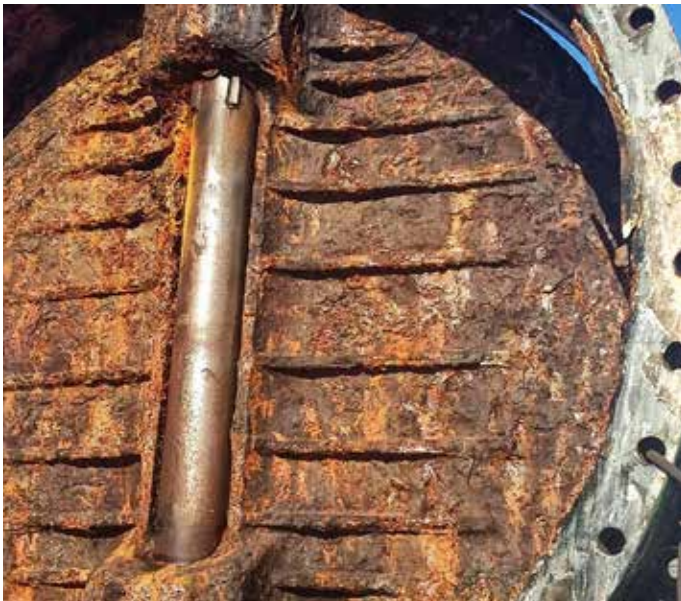
El material de los casquillos era de acero inoxidable y el de los cuerpos de fundición. Debido a esta condición, la soldadura de unión entre ambos materiales presentaba falta de agarre y el cliente buscaba la posibilidad de recuperar y proteger la válvula y reparar la fijación de los casquillos.

Estado inicial de la válvula con daños por corrosión y erosión.
