## CASO PRÁCTICO - REPARACIÓN DE TOLVAS A SILO

### Reparación y protección de tolvas en una planta de Biomasa mediante DEVCON Dfense Blok

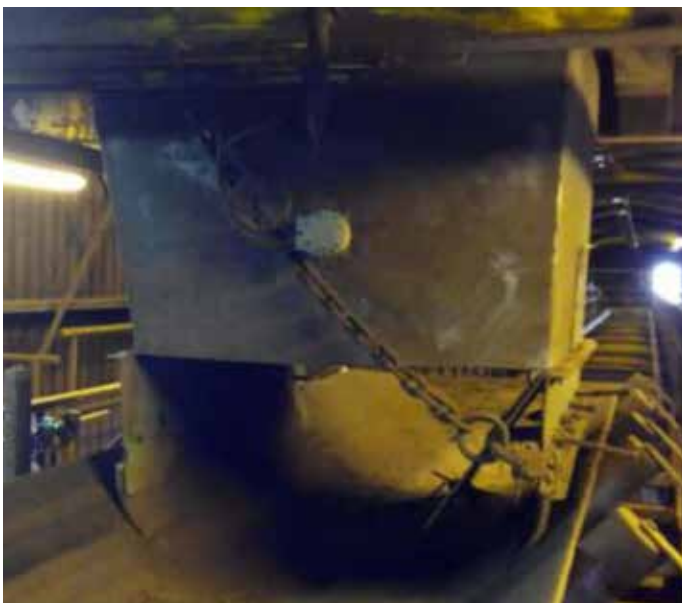
Tolva de caída de biomasa a silo.

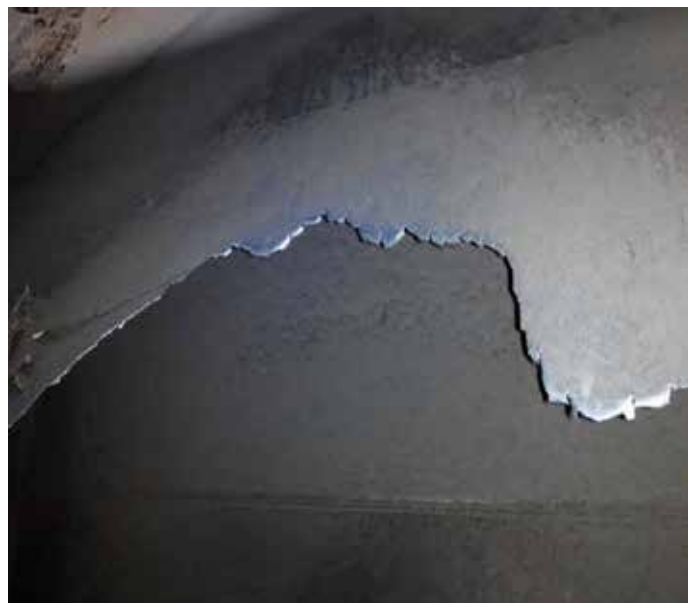
Las tolvas a silo de la planta de generación de electricidad con Biomasa del cliente presentaban daños por abrasión e impacto y requerían una reparación. Su ubicación, en una zona con atmósfera explosiva ATEX por presencia de polvo combustible, descartó la reparación mediante corte y soldadura por lo que el equipo técnico de SINTEMAR propuso la utilización de **DEVCON Dfense Blok** como material de protección frente a abrasión e impacto.

Comprobación de la chapa soldada como protección después de 4 meses de operación. Se aprecian importantes signos de desgaste.

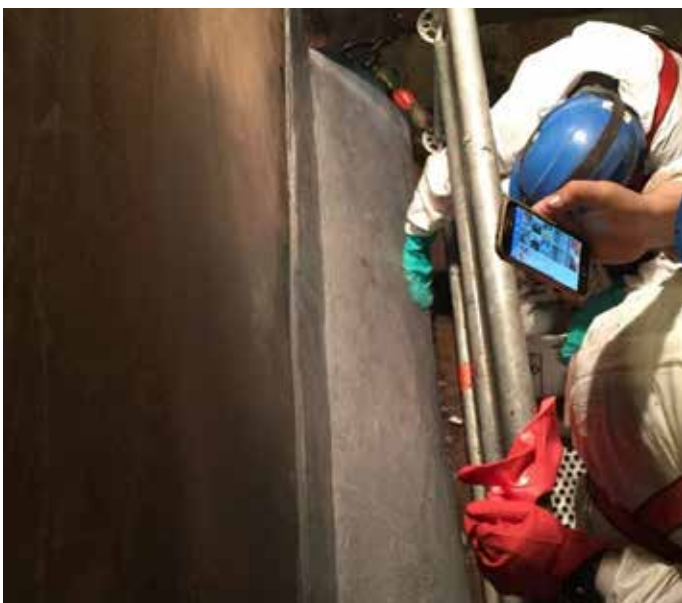
Aplicación del recubrimiento de protección Devcon Dfense Blok, sin necesidad de soldadura.

Los técnicos aplicaron el recubrimiento de resina de alúmina cerámica en la parte interior de la tolva. Esta pasta cerámica con grano de alúmina tiene una excelente resistencia a la abrasión por su dureza y capacidad de elongación.

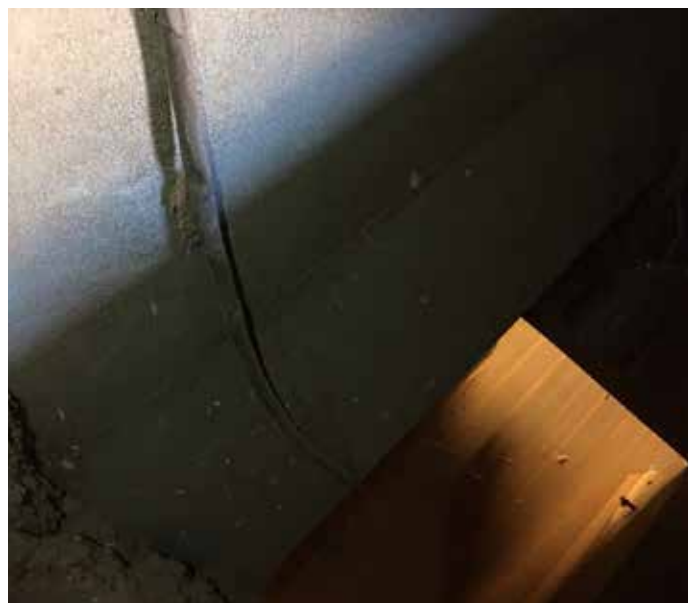
Comprobación del estado del recubrimiento Devcon Dfense Blok después de 1 año de operación. Se aprecia mínimo desgaste.
