## CASO PRÁCTICO - REPARACIÓN DE TOLVAS A SILO

### Reparación y protección de tolvas en una planta de Biomasa mediante DEVCON Dfense Blok

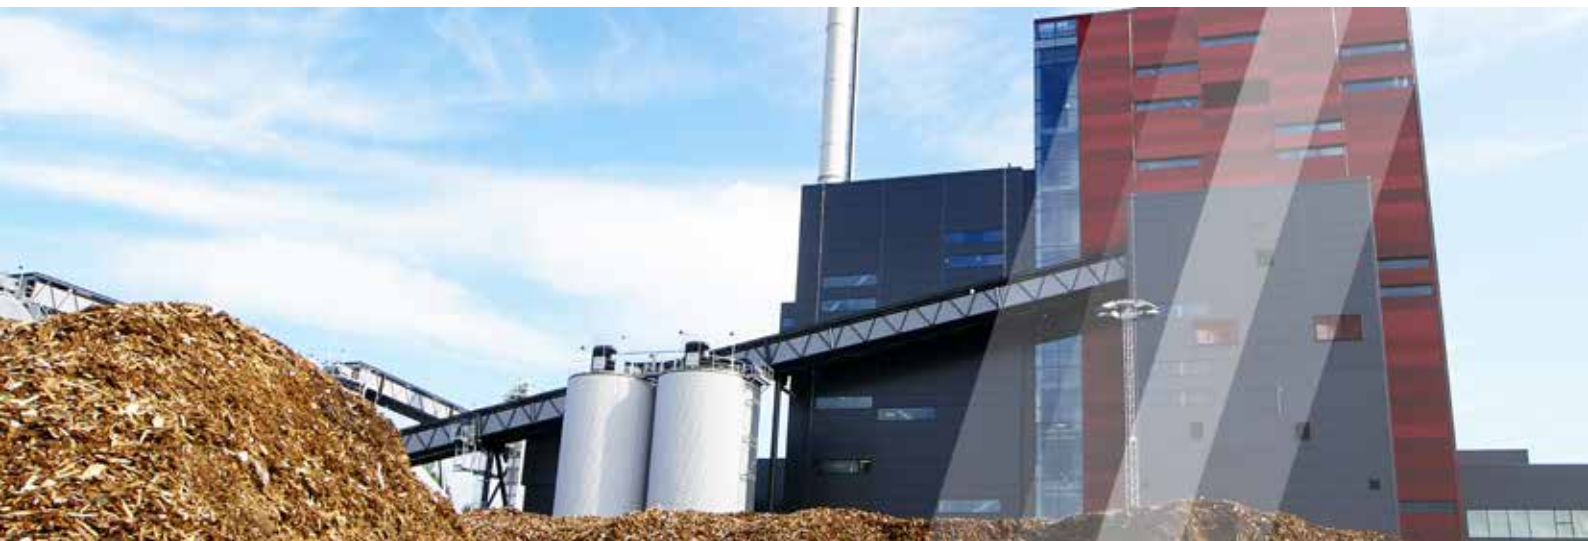
Las tolvas a silo de la planta de generación de electricidad con Biomasa del cliente presentaban daños por abrasión e impacto y requerían una reparación. Su ubicación, en una zona con atmósfera explosiva ATEX por presencia de polvo combustible, descartó la reparación mediante corte y soldadura por lo que el equipo técnico de SINTEMAR propuso la utilización de **DEVCON Dfense Blok** como material de protección frente a abrasión e impacto.

Los técnicos aplicaron el recubrimiento de resina de alúmina cerámica en la parte interior de la tolva. Esta pasta cerámica con grano de alúmina tiene una excelente resistencia a la abrasión por su dureza y capacidad de elongación.

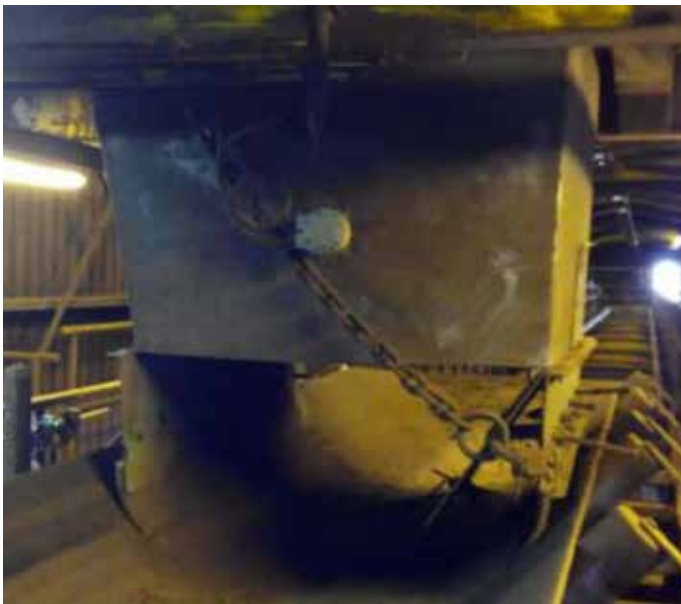
Tolva de caída de biomasa a silo.

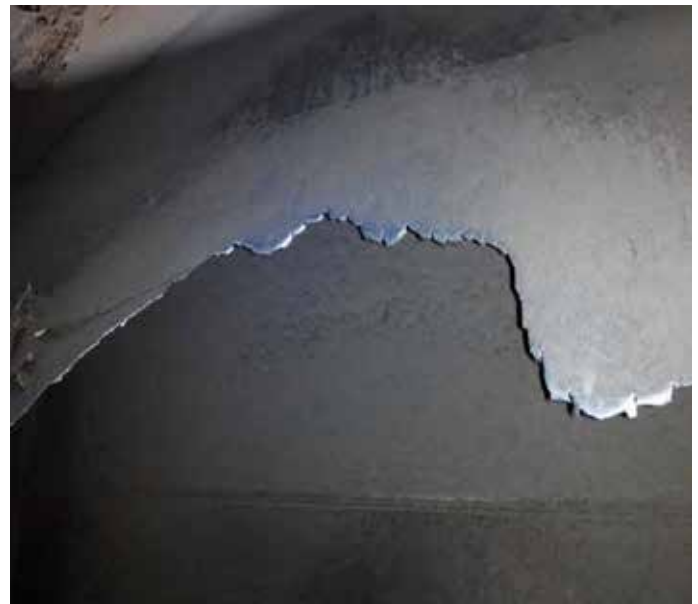
Comprobación de la chapa soldada como protección después de 4 meses de operación. Se aprecian importantes signos de desgaste.

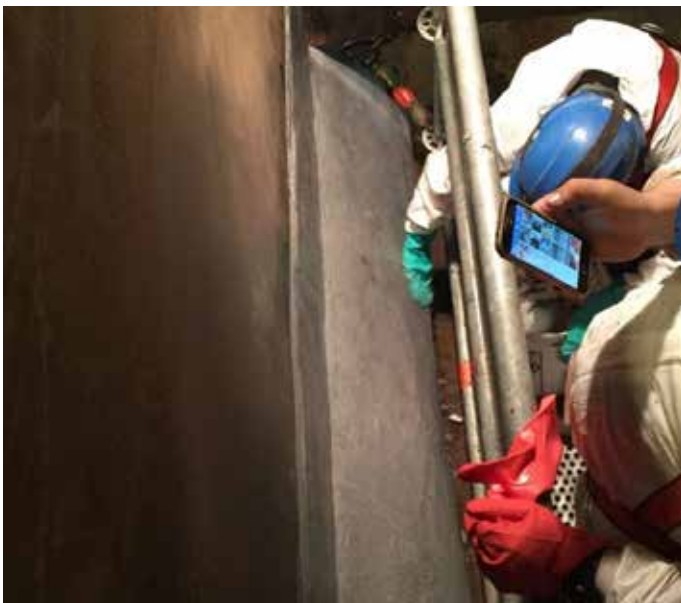
Aplicación del recubrimiento de protección Devcon Dfense Blok, sin necesidad de soldadura.

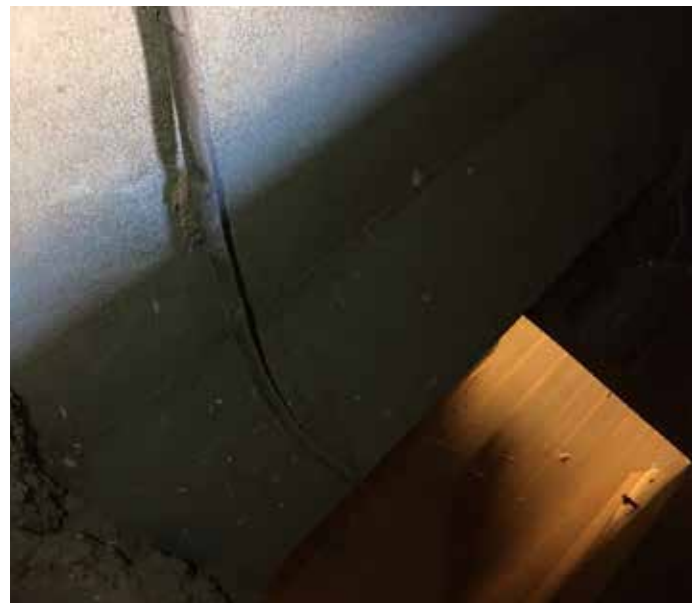
Comprobación del estado del recubrimiento Devcon Dfense Blok después de 1 año de operación. Se aprecia mínimo desgaste.
